Liite 1.Tärkeimmät havainnot tarkkailujaksolta (26.7.2023 -11.11.2023)

Liite 2. Pohjavesi selvitykset

Liite 3.Vedenlaatumääritykset

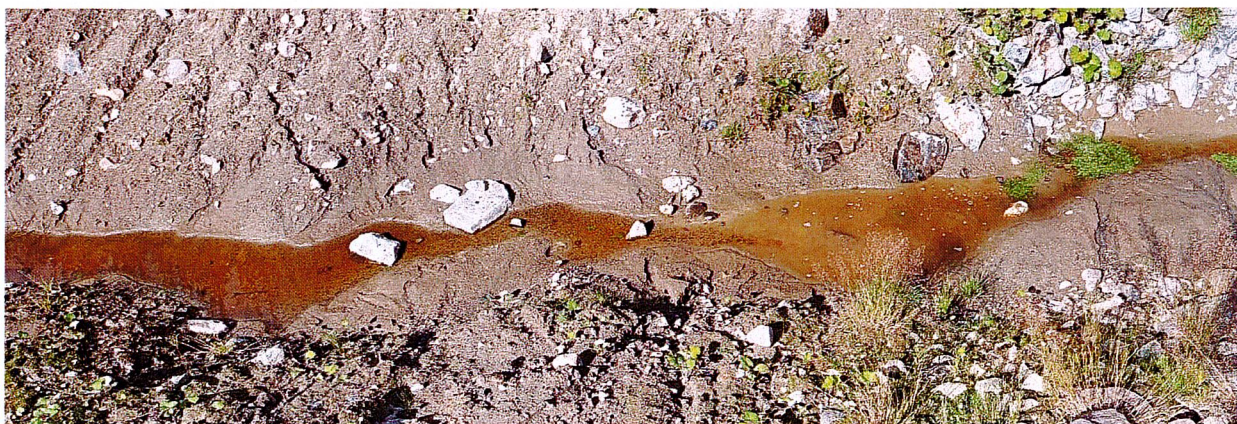
Sadannan ollessa vähäisempi ja etenkin aurinkoisina päivinä virtaus kääntyy louhoksen ulkopuolelta louhokseen päin muutaman päivän viiveellä. Virtaussuunnan vaihtuessa veden väri muuttuu ruskeaksi, eli samaksi mikä on läheisessä sarkaojassa (kuva 1).

Kuva 1. Louhoksen poistovesikanavan tarkkailukohta (Louhos on kuvassa oikealla puolen). Kuvaus hetkellä (31.8.2023) ei havaittavaa virtausta louhokseen (ruskea vesi) tai louhoksesta (kirkas vesi).

Suoveden virtaama louhokseen voidaan estää esim. rakentamalla noin 10 – 15 cm korkea pato veden poistokanavaan.

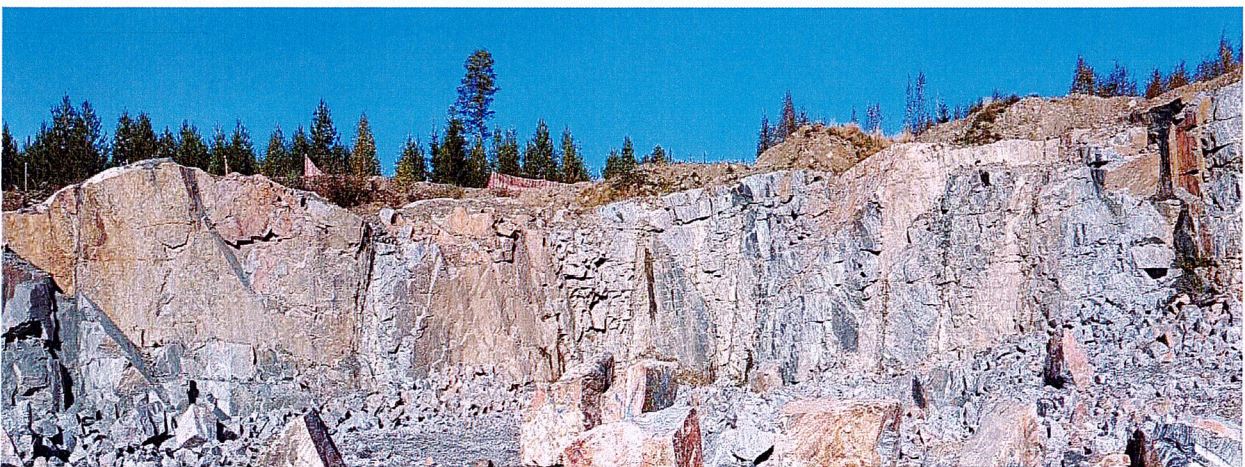
Kuvassa 2 on esitetty louhoksen pohjoisseinä noin 1 vrk sateen loppumisen jälkeen. Oikeassa reunassa on vielä näkyvissä tummempana pintarapakoista vettä valuttava noro. Nämä paikalliset norot voidaan louhinnan aikana ja viimeistään louhinnan saavuttaessa luparajat ohjata pois louhoksesta ojittamalla ja pienillä padoilla.

Kuva 2. Kuivahko pohjoisseinä (31.8.2023) noin 1 vrk sateen loppumisesta

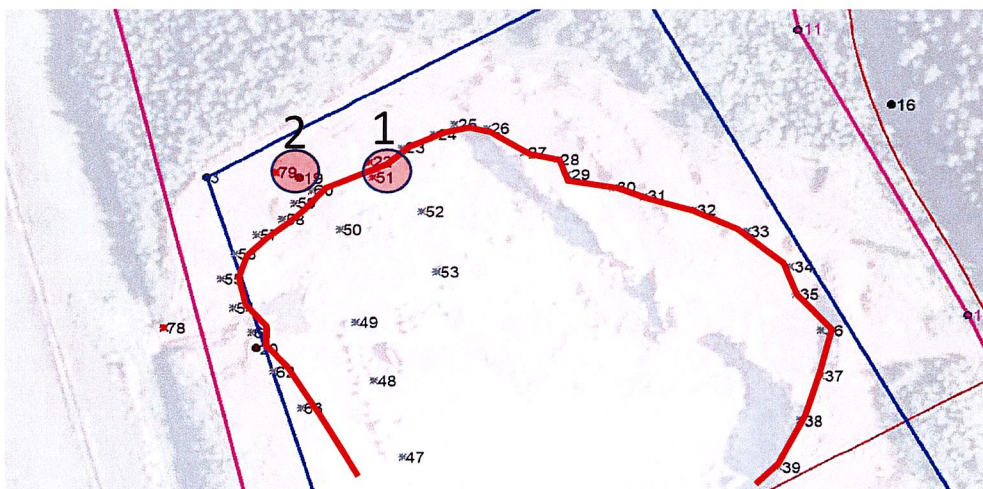
Seurantajaksolla mitattiin myös veden nousunopeutta testireissä 1. (tonaliitti) ja 2. (amfiboliittijuoni). Testireikien sijainnit on esitetty kuvassa 3.

Kuva 3. Testireikien sijainti ja louhinnan rajat kesällä 2024.

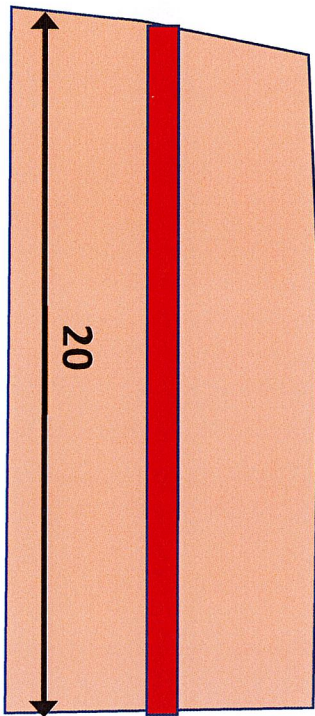
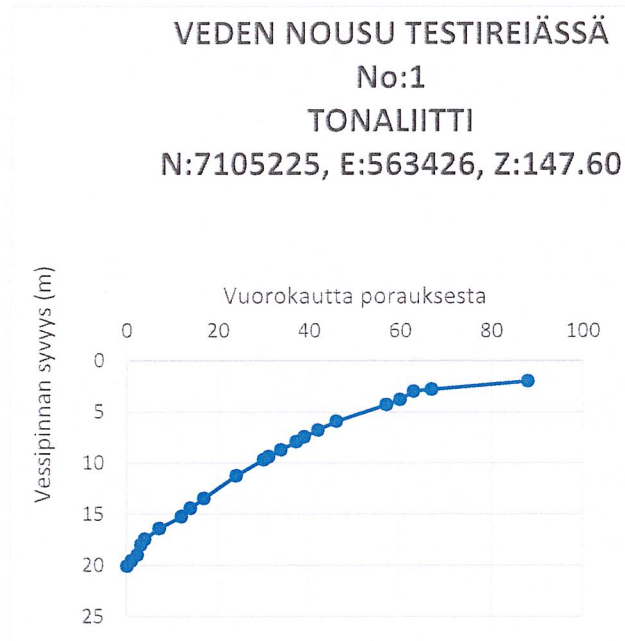
Reikä 1
Tonaliitti

Kesällä 2023 porattiin kaksi 20 m syvää testireikää kalliorakojen vedenjohtavuuden selvittämiseksi lähelle louhoksen pohjoisreunaa tonaliittiin ja amfiboliittiseen juoneen. Molemmassa testireissä veden nousu nykyiselle louhintatasolle +145 m oli erittäin hidasta.

Tonaliitissa olevan reiän veden nousu kesti noin 2 kk ja amfiboliittisessä juonessa ja juonen ja tonaliitin kontaktissa olevan reiän vedennousu kesti noin 1 kk:n (Kuva 2).

Kuva 2. Vedennousunopeus testireissä
