Liite 1.Tärkeimmät havainnot tarkkailujaksolta (26.7.2023 -11.11.2023)

Liite 2. Pohjavesi selvitykset

Liite 3.Vedenlaatumääritykset

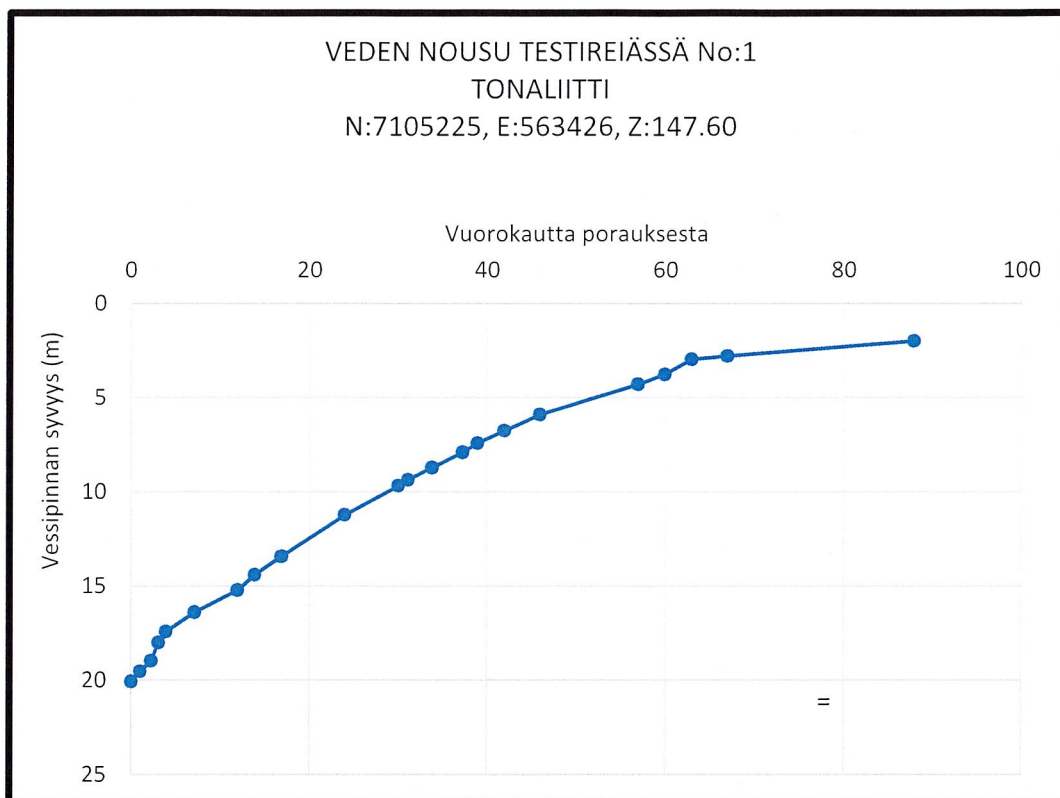
Kuva 3. Testireikien sijainti ja louhinnan rajat kesällä 2024.

Testireikäkohtaiset vedennousunopeudet ja mittausajankohdat on esitetty alla olevissa taulukoissa ja noin vuorokauden tarkkuudella histogrammeissa.

Testireiät ja louhosseinämien rakokartoitus osoittavat ettei pysty ja vaakaraoissa ole merkittävää veden virtausta, ei edes maanpintaa lähimmissä kerroksessa.
